## 気泡警報が解除されない時の対応方法

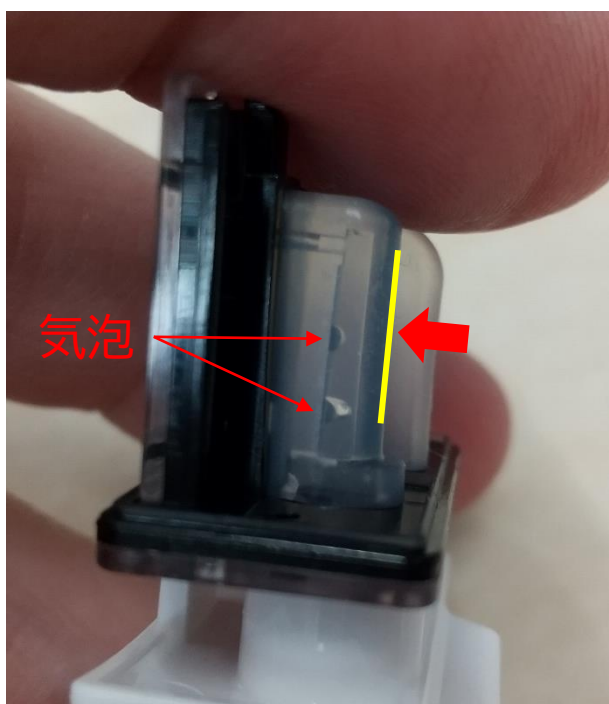
1. ドライブユニットからエイミーMP ユニットを取り外します。
2. エイミーMP ユニット上流側チューブ（下図で黄色く示す部分）を指ではじいて、気泡をチューブ先端に移動させます。

<気泡を検出している状態>

3. ドライブユニットにエイミーMP ユニートを挿入し、[リリース]スイッチをロックします。
4. プライミングを行い、気泡警報が解除されることを確認してください。

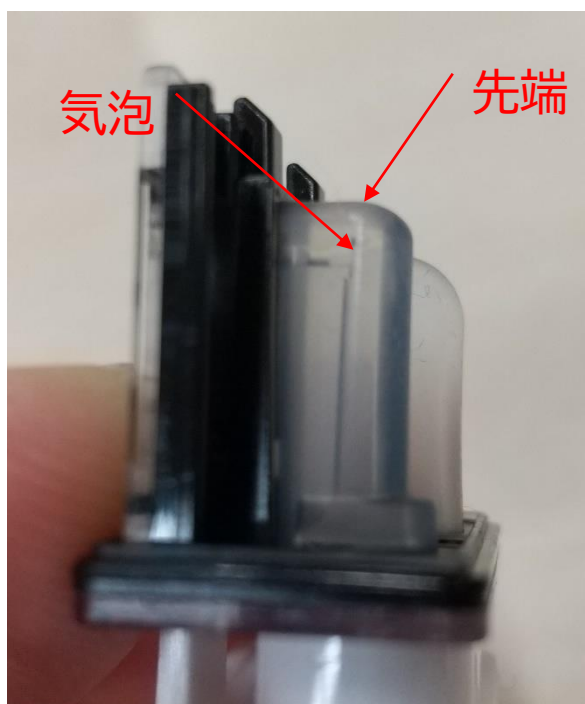
<気泡がチューブ先端へ移動した状態>
